紙面版エンルートチャート (2019年10月10日発行) の表示不具合について

2019 年 10 月 10 日発行 航空路誌改訂版 NR19/2019 の ENRC2 (紙面版) に表示の不具合がありました。訂正箇所は以下のとおりです。

Corrections to ENRC2 and ENRC3 (published on 10 OCT 2019) as follows.

Corrections to ENRC2 (published on 10 OCT 2019) as follows.

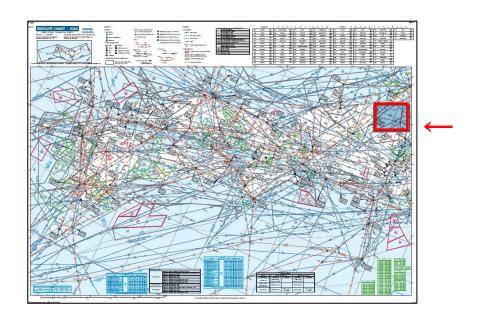
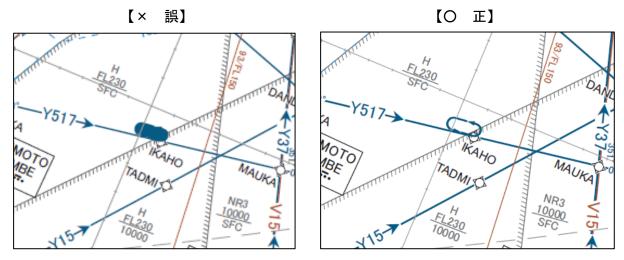
\* IKAHO (365514.37N1390430.93E) における Holding Pattern が塗り潰し表示となっている。

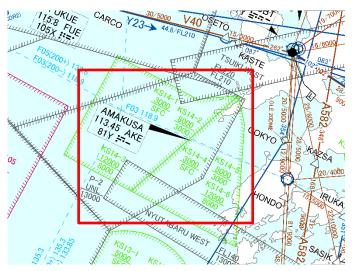
From KS14-1 to KS14-3

(Error) (Correct)

• KS14-1 ⇒ KS14-4

$\cdot$  KS14-2  $\Rightarrow$  KS14-5

$\cdot$  KS14-3  $\Rightarrow$  KS14-6

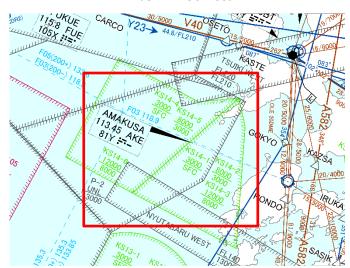
#### ENRC2 <Correct>

From KS14-4 to KS14-6

[Error] [Correct]

• KS14-4 ⇒ KS14-1

$\cdot$  KS14-5  $\Rightarrow$  KS14-2

$\cdot$  KS14-6  $\Rightarrow$  KS14-3

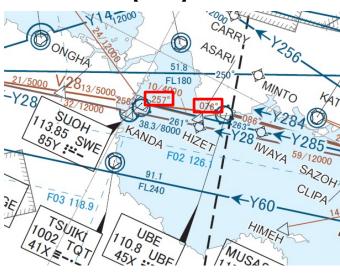
### [Error]

#### ATS ROUTE V28 BETWEEN SWE-UBE

- SWE → UBE (Error) MAG TR 257°  $\Rightarrow$  (Correct) 076°
- UBE  $\rightarrow$  SWE (Error) MAG TR 076°  $\Rightarrow$  (Correct) 257°
